# De duivel zit in de stroomrails

Philips voert retrofit uit in automatisch hoogbouwmagazijn

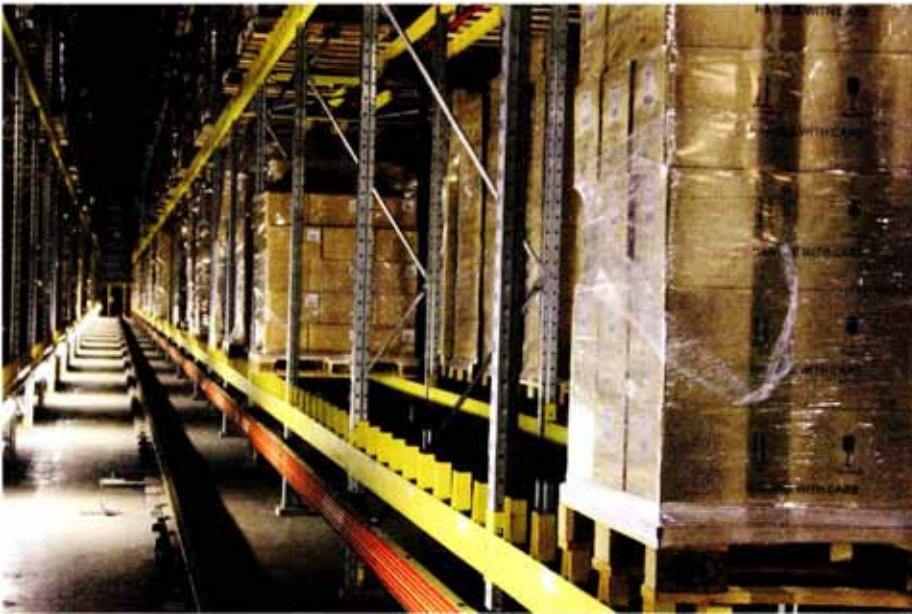
*Akapp-Stemmann maakt gebruik van pvc behuizing in een metalen steunprofiel waar het aantal nodige koperstrips over de hele lengte wordt ingetrokken. De koperstrips liggen hier los in de kanalen, waardoor die onafhankelijk van het kunststofprofiel kunnen uitzetten en krimpen. Omdat er bij dit systeem geen koperverbindingen zijn, is het dus ongevoelig voor de effecten van expansie en krimpen bij temperatuurschommelingen.*

Akapp-Stemmann maakt eveneens gebruik van een pvc-behuizing waar het aantal nodige koperen strips in wordt getrokken. Het grote verschil is dat de koperen strips hier los in de kanalen liggen, waardoor die onafhankelijk van het kunststofprofiel kunnen uitzetten en krimpen. Omdat er bij dit systeem geen koperverbindingen zijn, is het dus ongevoelig voor de effecten van expansie en krimpen bij temperatuurschommelingen. Aan de kraan is via een meeneemarm de stroomafnemer bevestigd, die met geleidingswielen beweegt
