Permanente upgrading

Om betrouwbaarheidsgraad hoog te houden

NA 14 JAAR IS DE STROOMRAIL AAN DE BEURT

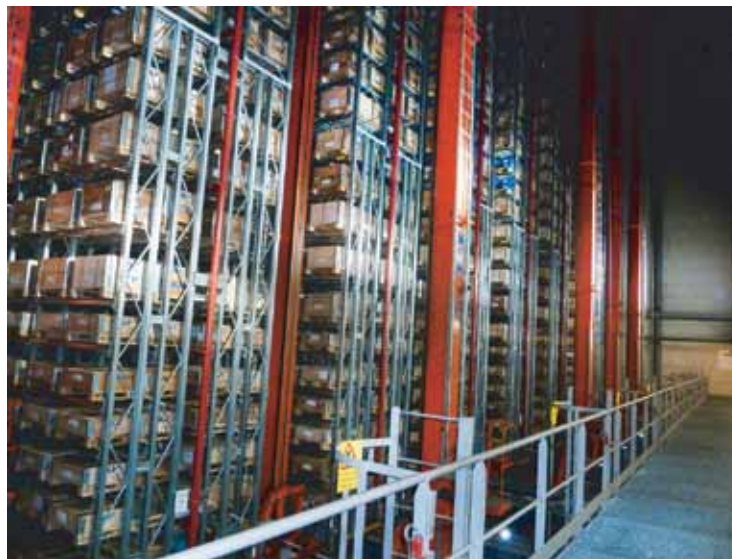
Het automatisch magazijn van SKF Logistics Services Belgium in Tongeren omvat 60.000 palletplaatsen verdeeld over zeven gangen en bediend door evenveel automatische kranen.

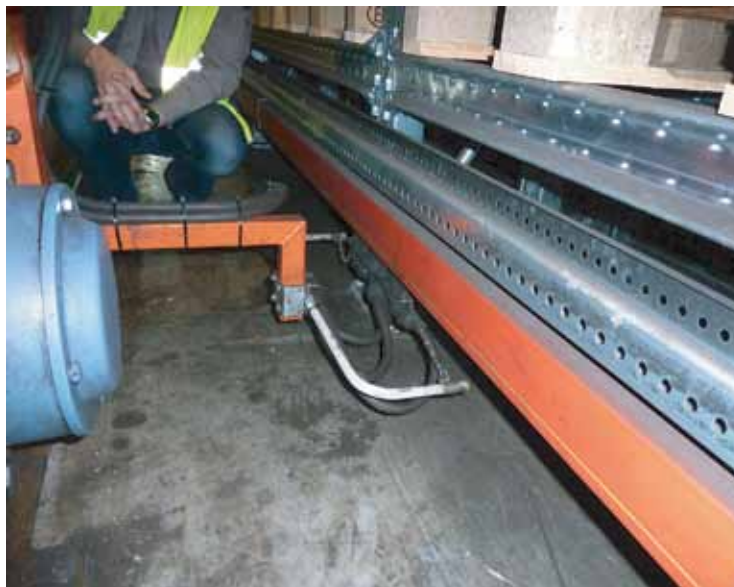
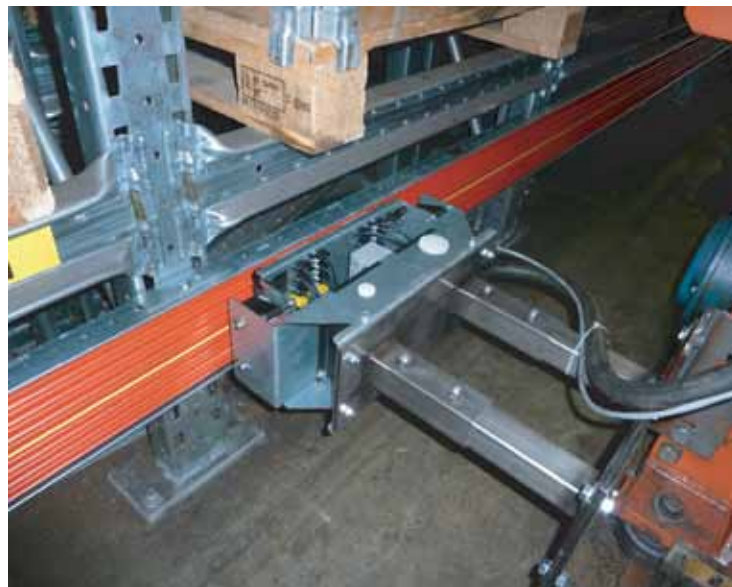
de rail gaf aan dat slijtage op het loopvlak, door het intensieve gebruik, van de stroomopnemer van de koker kon zorgen voor het sporadisch uitvallen van de zekering. En dus werd besloten deze stroomrail te vervangen.

Aangestuurd vanuit de onderhoudsafdeling wordt er jaarlijks geïnvesteerd in vernieuwingen. Dit jaar werden de stroomrails van de kranen van het automatische hoogbouwmagazijn vervangen. Links een zicht op het oude systeem (Multiconductor), rechts het nieuwe (Pro-Ductor).

Na 14 jaar intensief gebruik bleek de PVC-koker licht ingesleten door de wielen van de stroomopnemer, wat maakt dat - wou men op termijn geen problemen krijgen - de gehele stroomrail diende vervangen te worden.

De Pro-Ductor is van concept en opbouw robuuster. De rail is nu een open PVC-rail met zeven of tien geleiderkanalen onder elkaar, vastgezet in een verzinkt stalen U-profiel. In de geleiderkanalen worden de strippen weer in zijn geheel los ingetrokken en vastgezet op één punt (voedingskast), zodat deze vrij kunnen expanderen. De stroomopnemer is nu geen wagentje meer, maar een constructie vastgezet op een beugel op de kraan. Deze bevat dus een frontplaat waarop de koolborstels zitten die met veren tegen de rails worden gedrukt. Om de (kleine) bewegingen van de kraan op te

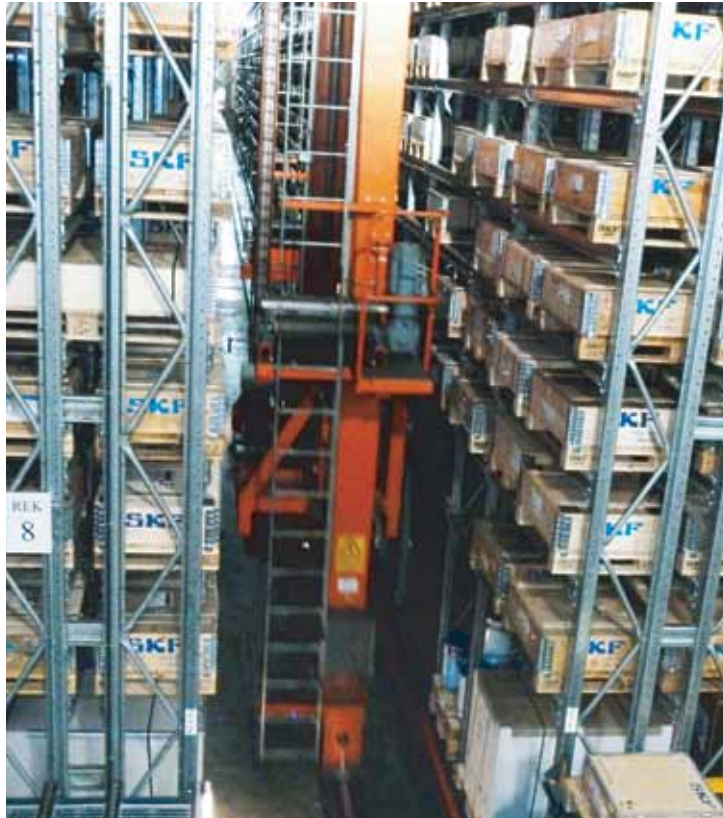
Omdat men voor de ombouw het automatisch magazijn niet wou stilleggen werden de werken ingepland in weekends in oktober en november.

Omdat men voor die ombouw het automatisch magazijn niet wou stilleggen werden de werken ingepland in weekends in oktober en november. De Akapp-monteurs konden dus demonteren en monteren van zaterdag 6 uur tot maandag 6 uur en dan moest de kraan terug in dienst zijn. SKF-monteurs zorgden voor het ontkoppelen en terug koppelen van de kabels tussen de stroomcabine en de stroomrail.

De eerste zaterdag werd de eerste nieuwe stroomrail aangebracht en ze werd reeds rond 16 uur in werking gesteld. Dan was er een week tussen en het volgende weekend werden de volgende twee kranen uitgevoerd. Zondag voor 21 uur waren ze in werking. Het laatste weekend, medio november werden de vier laatste stroomrails vernieuwd.

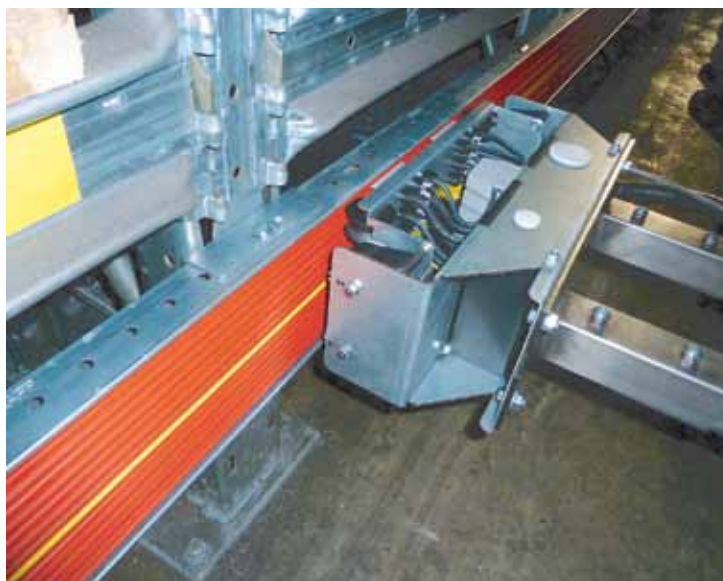
vangen, is de frontplaat zelf ook verend opgesteld en kan op die wijze enkele centimeters naar boven en naar voor en achter bewegen. De koolstofborstels worden ten opzichte van de koperen strips gepositioneerd dankzij de diabolovormige wielen van de

frontplaat die op een PVC-profiel rijden. Deze opbouw is nog minder kritisch dan de stroomopnemerwagen rollend in de PVC-koker (Multiconductor). Qua onderhoud moeten nu om de 25.000km de koolstofborstels met hun veren worden vervangen

De Pro-Ductor is qua concept en opbouw robuuster dan de voorganger, dit resulteert ook in een sterk verlaagde 'total cost of ownership'.
